# 工程事故分析与工程安全

〔第2版〕

主 编◎谢征勋 罗 章

21 世纪全国应用型本科土木建筑系列实用规划教材

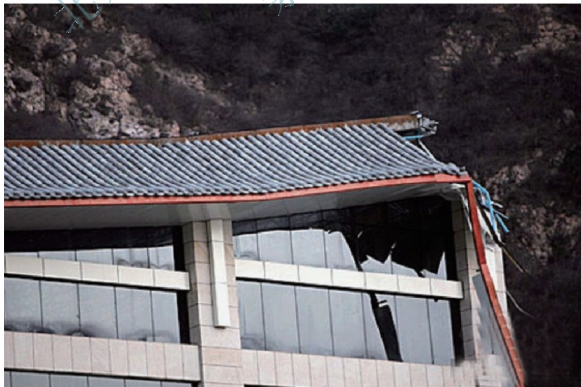
图2.2 山西介休旅游点网架坍塌实况

下面收集的是2011年出现在山西介休的旅游换乘点网架(图2.2)和2009年6月出现在马来西亚的大型体育场网架(图2.3)坍塌现场实况,有一定的代表性。

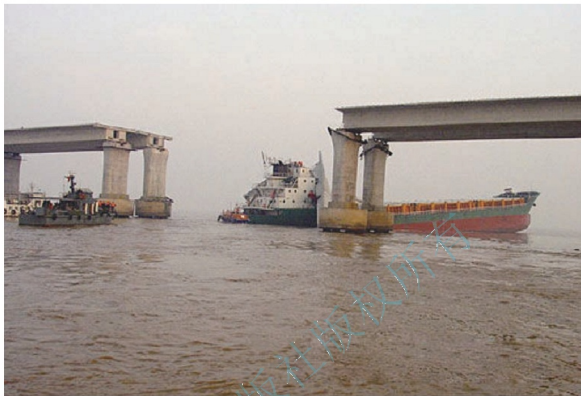
(a) 浙江宁波南海大桥坍塌事故

图2.4(a)为浙江宁波南海大桥坍塌事故(2008年3月):造成局部坍塌事故的原因已如上述,只是桥面次要构件设计失误,在承重主梁和墩台基础方面并不存在问题。而且问题是暴露在施工的起步阶段,由于纠正及时,损失很小,这是万幸。图2.4(b)为湘西凤凰石拱桥坍塌事故(2007年8月):问题虽然出在设计的选择型上,但施工和监理方面眼见石拱墩台出现了地基下沉的险象,仍然置之不理,坐待事故到来,最终造成巨大的人员伤亡和财产损失,实在责无旁贷。图2.4(c)为印度北安哈尔邦钢桥坍塌事故(2012年3月):未见到详细报道,仅从以上图面看,属于跨度上百米的上承式钢架桥,事故时架桥机等起重设备已撤离现场,死伤人数有限(6死17伤),说明施工已近尾声。因此认为:不存在气候(天灾)问题,不存在地质问题(有较强的抗沉降应变功能),不存在超载问题。断裂点出现在跨中的某一节间,显然,事故原因很有可能是出在工厂的焊接工艺和焊接质量问题上。图2.4(d)为越南刚架桥坍塌事故(2007年9月):该桥为全长16km,主桥2.75km的现代化刚构组合桥,由日本政府资助,日本公司具体负责组建(含设计与施工)的湄公河三角洲第一大桥。失事时现场正在浇筑桥面混凝土,工作面上的250人,死伤达200人以上。据常规判断,似不应存在设计问题,显然是施工问题,更具体地说,应该是施工荷载超负问题。而从结构特征和事故现场实况看,混凝土浇筑时的最大施工荷载并不应依靠脚手架等临时支撑落地来提供(也就是说不受水灾影响),而是应该依靠主刚架本身去提供。那么,施工荷载超负引起坍塌的问题,实际上也就成了设计问题,至少是设计向施工技术交底不清的问题。图2.4(e)为南京高架立交桥坍塌事故(2010年11月):该桥由某一国有企业负责施工,因为现场管理混乱,作业违章。显然所犯的错误属于典型的“低级错误”。图2.4(f)为韶赣高速立交桥坍塌事故(2011年5月):该桥失事时正在浇筑桥面梁板混凝土,失事原因是由于超高的脚手架失稳。裹埋在流体混凝土中的7具尸体被救援队发现时,已被混凝土固结,惨不忍睹。图2.4(g)为甬台温在建铁路支线桥坍塌事故(2008年8月):该桥为预制钢筋混凝土箱梁桥,块重240t,架设就位,尚未焊接、浇筑固结成为整体时,过早拆除了翼板上的临时支撑,引起块体失稳坍塌,7死2伤。其实这样的错误是完全可以避免的。图2.4(h)为新疆314国道孔雀河拱桥桥面坍塌事故(2011年4月):该桥桥长150m,宽24.5m,为一中承式钢筋混凝土拱桥结构悬挂钢筋混凝土桥面的新桥。1998年建成投用才10来年,桥面坍塌原因是如前面所述的设计与施工同时失误,造成金属电偶腐蚀了吊挂钢缆,导致15m长的一段桥面整体跌落。

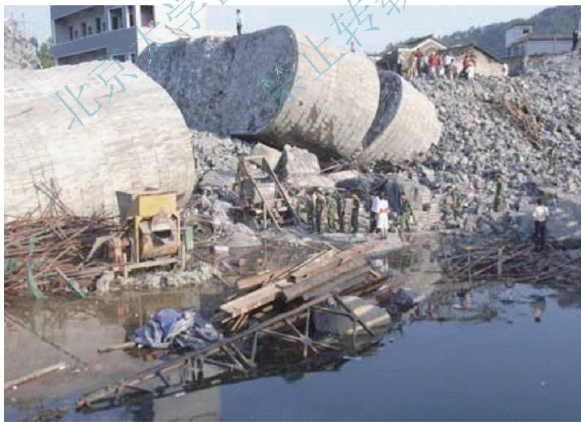
(b) 湘西凤凰石拱桥坍塌事故

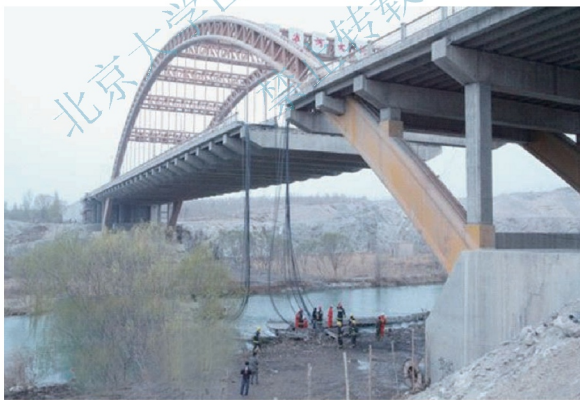
(h) 新疆314国道孔雀河拱桥桥面坍塌事故

(1) 设计不周,或施工失当,尤以施工失当案例为多见。像宁波跨海大桥箱梁桥面构件设计中存在的缺憾,以及湘西凤凰大桥于工程地质条件不可靠(桥支座出现下沉)的情况下不适当地选择了对地基变形反应最敏感、整体性最差、抵抗力最弱的石拱结构这样的方案性错误,还是很少见的。至于2011年发生在新疆314国道孔雀河上的钢筋混凝土拱桥桥面坍塌事故,是由于设计与施工同时失误,形成铁铝结合的金属电偶,将拱桥钢缆(吊杆)腐蚀,导致桥面下落,就更加罕见了。图2.4列举了8个由于设计不周或施工失当引起的坍塌事故案例,具有一定的代表性。

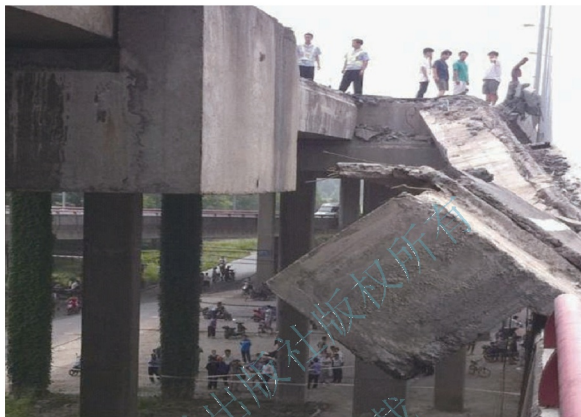
(a) 杭州钱江三桥坍塌事故

图 2.5(a) 为杭州钱江三桥坍塌事故(2011 年 7 月): 原因很明确, 载重 128t 钢板的大货车压垮了桥面。铁证已摆在眼前。图 2.5(b) 为河南项城汾河大桥坍塌事故(2011 年 11 月): 该桥于 1977 年建成, 本已经认定为危桥, 加上频繁超载, 造成整体坍塌, 四车落水。图 2.5(c) 为徐州沛县朱王庄二桥坍塌事故(2012 年 4 月): 本已是正在拆除中的危桥, 却不慎失事, 说明拆桥并不比建桥容易。图 2.5(d) 为福建武夷宾馆大桥坍塌事故(2011 年 7 月): 该桥为 1999 年建成的中承式钢筋混凝土拱桥, 全长 301m、宽 18m, 跨越崇阳溪, 是武夷山景区的一道景观。失事时仅有一辆公交车行驶于桥上, 突然出现了一段长 50m 的桥面塌落, 据称是因早先过桥的超载货车引起, 实则更有可能和前述孔雀河桥坍塌是同一个原因——钢缆腐蚀。图 2.5(e) 为美国明尼苏达州密西西比河桥坍塌事故(2007 年 8 月): 该桥于 1967 年建成, 跨河主桥为上承式钢结构拱桥, 单跨过河。坍塌段为主跨, 长度为 300m, 被摔断成 3 段。50 辆汽车落水。分析坍塌原因为结构老化、维护不到位, 但这只是失事原因之一, 必然还存在一些设计方面的细节问题。图 2.5(f) 为辽宁盘锦大桥坍塌事故(2004 年 6 月): 该桥于 1977 年建成, 为全长 878m 跨辽河的多孔钢筋混凝土箱式连续梁桥。断裂坍塌点出现在承载力最低的悬臂端, 这显然与超载有关。另外, 事故发生在开始进入高温的 6 月份, 这似乎说明与钢筋混凝土连续梁桥的宿敌——温度收缩应力无直接关系, 但也正是由于冷缩已经使钢筋产生疲劳, 使混凝土出现裂缝, 继而热胀又将裂缝界面处的混凝土挤碎, 箱梁承载力锐减。因此, 在严寒地区, 作为钢筋混凝土箱形连续梁薄弱环节的伸缩缝设置及其构造细节还是一个值得关注的问题。图 2.5(g) 为黑龙江铁力呼兰河大桥坍塌事故(2009 年 6 月): 该桥为 1973 年建成的 6 孔双幅、长 187.7m、宽 15m 的钢筋混凝土箱梁桥。被超载压垮的是单幅 4 孔, 宽 7.5m, 长 120m。4 孔同时出现连锁反应, 必然与支座特性和伸缩缝位置相关。还请注意, 事故发生在转暖的 6 月份, 绝非偶然。这说明超载并不是失事的唯一原因, 还应关注严寒地区钢筋混凝土连续梁桥的伸缩缝设置是否到位, 其构造细节是否合理的问题。图 2.5(h) 为印度比哈尔邦帕科尔布尔 80 岁老龄桥(2009 年 8 月): 该桥年久失修, 加上超载, 发生事故是必然的。

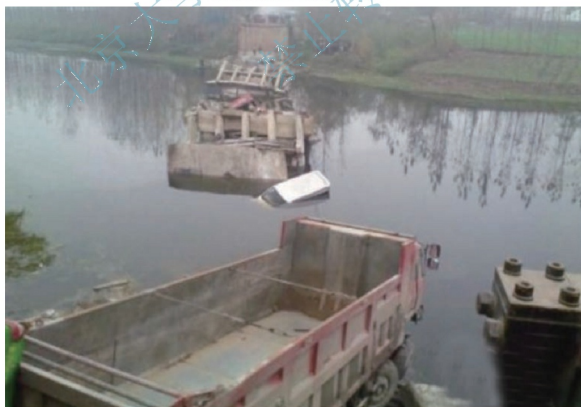
(b) 河南项城汾河大桥坍塌事故

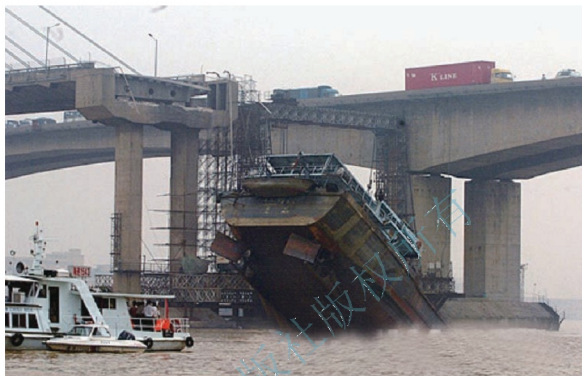
(a) 广州九江大桥坍塌事故

图 2.6(a)为广东九江大桥坍塌事故(2007 年 6 月):该桥为一 4 支柱排架(桥墩)支撑,双幅宽 16m,全长达 1675m,最大孔径为 160m 的斜塔拉索箱梁桥。据报道称该桥是被一运砂船撞塌。坍塌范围约为 200m。对于这种情况,以上结论确实还值得质疑:①涉事船上的船员并未负伤,说明其辩称船并未撞到桥还是有一定道理的,至少是相撞并不激烈。漂浮于水面上的船舶与静止的桥柱相撞,并不像对驶的两船相撞,更不像陆地上对开的两车相撞,其撞击力不会大,衰减得也很快。对于 4 柱排架的桥墩来说,最多伤及其前沿一柱也就到了极限,何至于 200m 范围内的桥柱全面崩溃?②全桥作为一个长 1675m、宽 16m,平均高度至少 30m 的空间结构,拥有无限大的纵向空间刚度和一定的横向空间刚度,也拥有很好的整体性,何况上面还有斜塔和钢缆的悬挂作为双保险,即使失去一根桥柱,甚至失去整列 4 根桥柱,一时也不应该形成连锁反应,大面积坍塌,充其量也只是出现较大的变形(挠度)而已。③据此,应该认为大桥必然还存在一定的施工质量问题。在这方面,最大的忌讳就是结构刚度中心的不吻合。如果其纵向刚度中心并不是一条理想的直线,而成了一条左扭右折的曲线,则其刚度和整体性必定大打折扣,其抵抗力也会大幅度削弱,而出现连锁反应、大范围坍塌的现象也就在所难免了。据报道,在大桥施工过程中曾出现过合龙时中线偏离 10cm 以上的误差,也许这才是重要的事故原因之一,遭船撞击只是导火线。图 2.6(b)为湖南平江范固桥坍塌事故(2012 年 5 月):这是一座全长 120m 的 3 孔石拱桥,1988 年建成,如果和赵州桥等老桥相比,可以说还在哺乳期,应该前程无限。只因维护保养工作不到位,人们过早的给它扣上了“二类”的帽子(应该说明,新建成的石拱桥其地基和拱圈都有一个压缩稳定的过程,正是加强维修保养的关键时期),还眼睁睁地看着它在山洪肆虐下于瞬间与几条鲜活的生命同归于尽,实在可悲。图 2.6(c)为新疆阜康铁路支线桥坍塌事故(2007 年 3 月):这是一条长度不过 10m 的小桥,要对它进行维修保养,乃至更新再造,也是轻而易举、代价不高的事。只因小桥失事,导致了列车翻滚的惨祸,这是路政部门没有算好的经济账。图 2.6(d)为河南栾川伊河桥坍塌事故(2010 年 7 月):这是一座通往旅游区要道上的 5 孔空腹石拱桥,全长 233.7m,于 1987 年建成。只因维修保养不到位,早已处于“带病工作”状态。又因一场特大洪水,将全桥彻底冲垮。停留在桥面上的 66 人瞬间丧命。图 2.6(e)为韶关南雄间高速连通乡镇要道小桥坍塌事故(2008 年 6 月):这只不过是乡镇道路上的一条小桥而已,与当今在充足的投资、优越的条件和较高的标准下建造起来的高铁、高速大桥相比,相差甚远。可是因为它的坍塌,竟严重地威胁到一万多住民的生计。也正因为像它一样的小桥建造标准低,所处环境恶劣,事故几率高,因而影响面更广,对国家和社会的威胁更大。在当前极端天气频现的情况下,更成了工程师们应该关注的新课题。

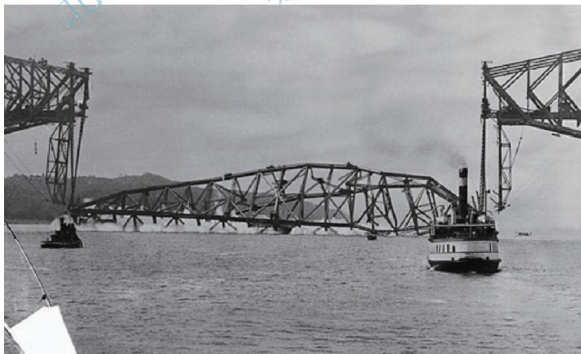
(a) 加拿大魁北克大桥坍塌事故(1907年和1916年施工过程中分别出现坍塌)

(4) 除此之外,美国《时代周刊》还选出了近几十年来出现在全球范围内的十大恶性桥梁坍塌事故,人员伤亡和经济损失均极其惨重,事故现场让人触目惊心。关于十大恶性事故形成的原因和结果,已早有定论,这里就不再多加评说。唯有魁北克大桥的两次失事,还是在当时的美国,也是全球顶级桥梁专家的主持下出现的。说明工作中不能没有权威,却也不可迷信权威。图 2.7 列出了全球十大恶性塌桥事故组图(选自《时代周刊》)。

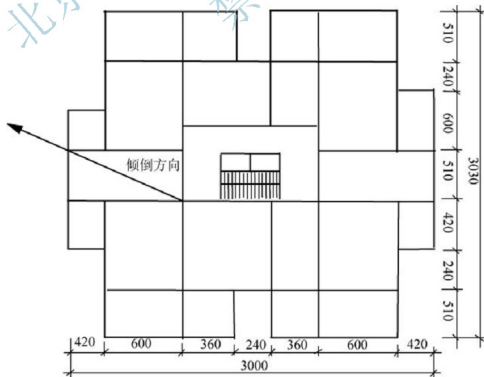
(a) 爆破拆除的汉口三眼井 18 层大楼平面图

一栋崭新的全剪力墙结构住宅楼,具有良好的结构整体性和空间刚度,却因桩基失稳而倾斜,被迫拆毁。桩基失稳的主要原因是设计中追求桩基础的安全可靠度偏高,而事故处理采取紧急控制爆破拆除的原因也是基于对区域环境安全的考虑。什么是真正的“安全”?在工程实践过程中应该如何去把握“安全”?很值得反思。记得早在 2000 年于杭州召开的以“工程安全及耐久性”为主题的中国土木工程学会第九届年会上,就曾经以这样的论点示诸大会,当时只得到了部分专家的认同。经过 5.12 汶川大地震的考验,这一论点已得到了较多的共鸣。图 2.8(a)和图 2.8(b)分别为已被强制爆破拆除的武汉 18 层大楼平面图和青岛 18 层大楼立面图。

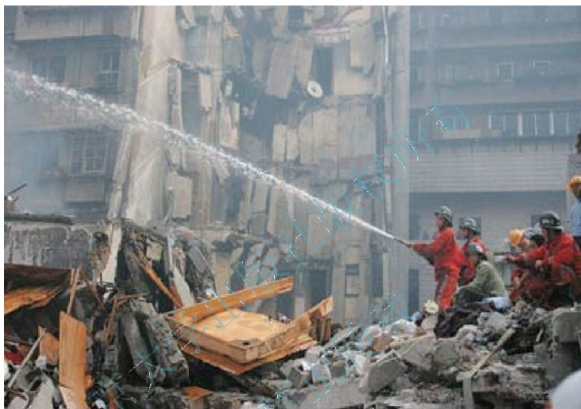
图 2.9 衡阳火灾抢险塌楼现场实录(2003年11月)

理和质量监督不力。所幸的是衡阳塌楼事故虽然导致了众多(20名以上)英勇的消防官兵牺牲,连在抢险现场执行报导任务的几位记者也是死里逃生,从废墟中拔出来的。但是毕竟事故是发生在火灾抢救的过程中,居民已全部撤离现场,否则,后果更是不堪设想。全国类似未经过正规设计、施工、监程序而由业主凭关系、走后门私自建起来的违章建筑究竟有多少?值得追究。塌楼现场实况见图2.9。

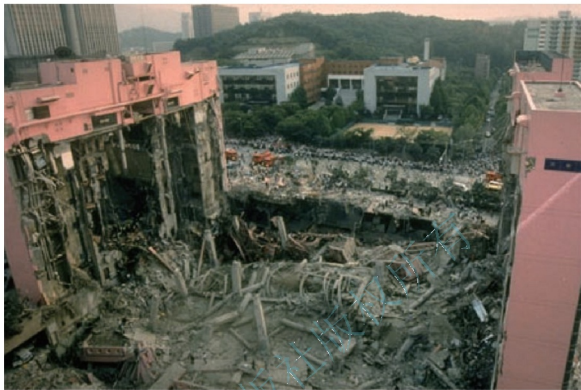
图 2.10 韩国汉城百货大楼坍塌事故现场实况

汉城百货大楼倒塌事故发生于1995年,共造成501人死亡,937人受伤,最后一名生还者竟是人们经过了整整16个日日夜夜的奋斗才得以从堆积如山的废墟中抢救出来的。从塌楼的瞬间开始到抢救工作结束、救援队撤离,历时整整20个日日夜夜,全世界都能看到那焦虑、沸腾的现场直播画面,对工程学术界的震动很大。而进行反思的首先应该是政府有关管理部门。图2.10是事故现场实况。

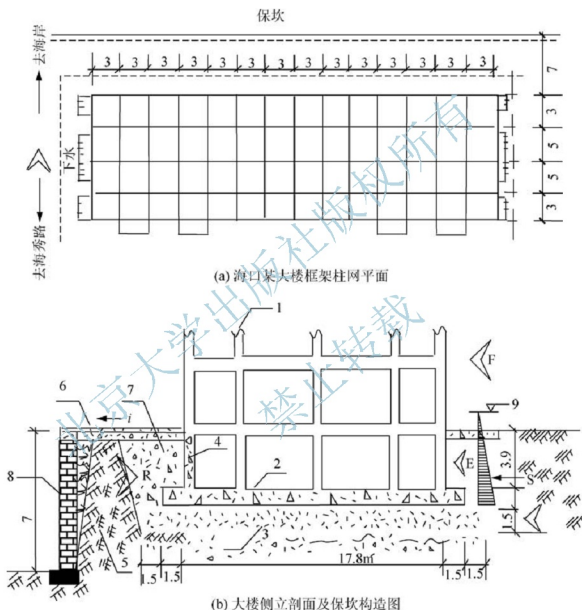
图 2.11 海口 14 层大楼保坎坍塌毁楼身失稳事故图

- 1—框架; 2—筏基; 3—砂砾层; 4—地下室墙; 5—红粘土残壁;  
6—混凝土封面; 7—回填砂石; 8—毛石砌保坎; 9—地表径流水位;  
S—水渗压力; F—风压力; E—土压力; R—保坎复合体提供的约束力(被动土压力)

警信息的情况下,于一场大雨过后,楼后保坎(红粘土页岩残壁面贴砌毛石)猝然全线坍塌。随即在大楼底层窗口出现斜裂缝,并逐渐向上层窗口发展。此外,还在沿大楼两端山墙上出现了倾斜裂缝,山墙根的散水坡外也出现了通长的地面裂缝。像这种情况,说明大楼整体出现了一个短时出现的强大的水平推力,将保坎摧毁,并导致大楼短暂时前移(出走)并少量下沉,其所处环境和作用机理与马来西亚吉隆坡大楼大同小异(图 2.11)。

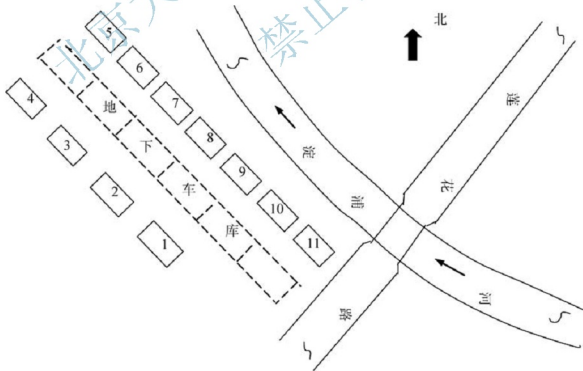
(a) 小区公寓平面图

上海某楼群沿东西走向的淀浦河南岸布置，共 11 栋。地势北高南低。其中贴近河岸的第 7 号楼在毫无预警信息的情况下桩身“整齐”地折断，并猝然卧倒。让全球工程学术界大为震惊。其实，这只是桩基础在地表高水位径流波浪（淀浦河）冲击以及土层主动压力、地表堆载压力、再加上一部分风压力的共同作用下，抵抗力不足，导致土体失稳，引起 PHC 管桩桩身剪切脆性破坏造成的恶果。很是正常。楼前正在开挖的 4.5m 深的地下车库基坑，坑底标高并不低于桩基承台许多，其出现至多也只是起了个引起大楼猝倒事故的导火线作用而已。这样的设计与施工方案既然都是当前公认的常见现象，说明类似事故完全有可能在大范围内高频率出现，并非个案，不可不慎。如图 2.12 所示为上海大楼猝倒事故图。

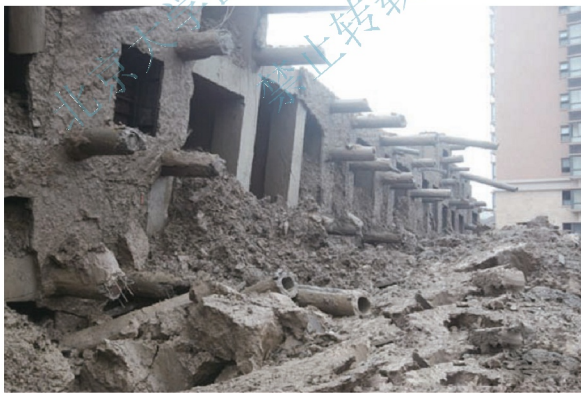
(c) “整齐”折断的PHC桩身

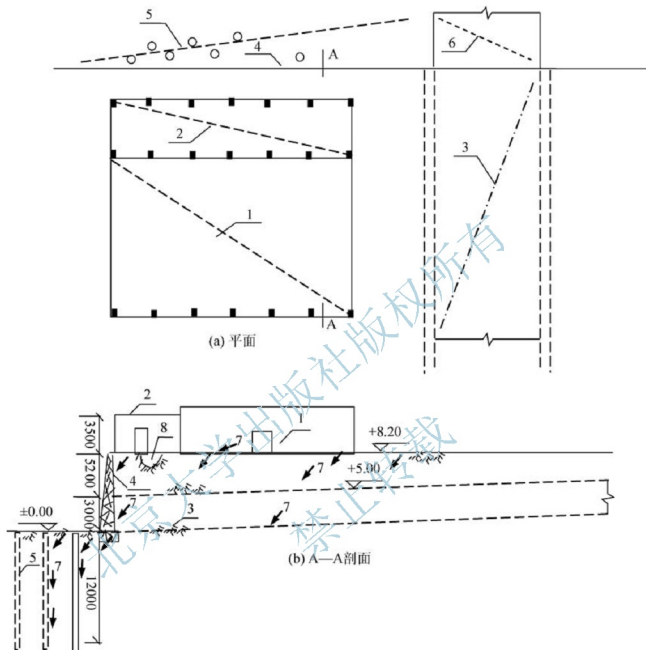
图 2.13 海南某中学食堂平面关系图

- 1—餐厅(钢结构); 2—厨房; 3—正在施工的地道; 4—保坎;  
5—正在施工的人工挖孔桩; 6—正在施工的市政道路;  
7—水土流失方向; 8—掏空地穴(2.5m×4.0m×1.4m)

海南某中学食堂为钢结构，由于自重轻，结构可靠性好，地基承载力高(地表为页岩质红土，下面为中粗砂层，承载力高，但地下水丰沛)，只是受用地范围限制，只得过于贴近—8m高的陡坎布置，后墙离陡坎距离仅1m左右(图2.13)。保坎是用传统的浆砌毛石对原生态红土页岩岩体贴砌而成，只起保护作用，并不能构成理论上的挡土墙。建成后投用多年，一切正常。2011年，有一新建市政道路紧贴食堂一端通过，道路行进至8m高挡土墙时显然必须进入地道。就在地道施工阶段和紧贴食堂保坎下面另一新开工工程的人工挖孔桩施工阶段(显然挖孔桩也是重要的水土流失通道之一)，适逢50年一遇的洪水到来，导致了严重的区域性水土流失。人们首先察觉到的是食堂地面下沉(5~8cm)，结构移位(5~8cm)，墙面裂缝(缝长2.5m以上)，进而在食堂内部排水浅沟的下方，发现了一个宽2.5m、深1.5m、长4m以上，且在持续扩展的大地穴。这显然是水土流失形成的恶果。此外，还发现了保坎变形，保坎前沿和地道沿线有显著的土体流失、地面下陷迹象。对食堂的安全，已经构成了致命的威胁。联想到全国正在蓬勃发展的高速、高铁和城市地铁工程，不能不让人忧心忡忡。

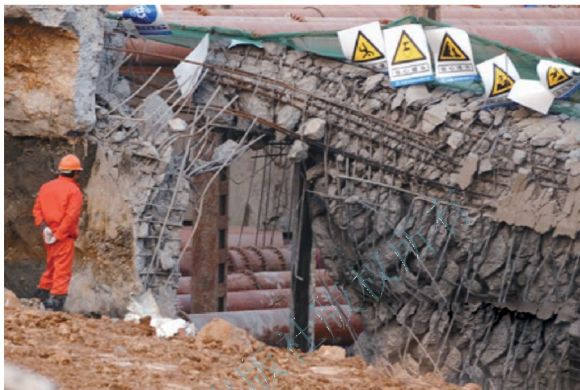
(a) 支离破碎的钢筋混凝土抗壁支挡

出现在2008年的杭州风情路地铁坍塌事故是一起震惊全球的恶性事故。原因就是专家太听领导的话,领导太听商家的话。一切以眼前的商业利益为依归,置既有的规划与设计、科学原理与客观实际于不顾,任意改变了线路走向,使现场实际发生的水土压力参数失控,最终导致世界城市筑路史(地铁史)上罕见的恶果。详见图2.14。

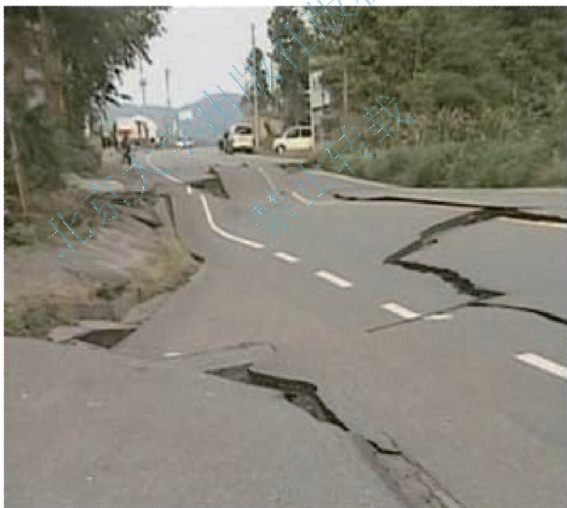
(a) 地裂: 在基岩的分水线(脊线)上, 下面地基液化失效后, 地表硬壳层被撕裂

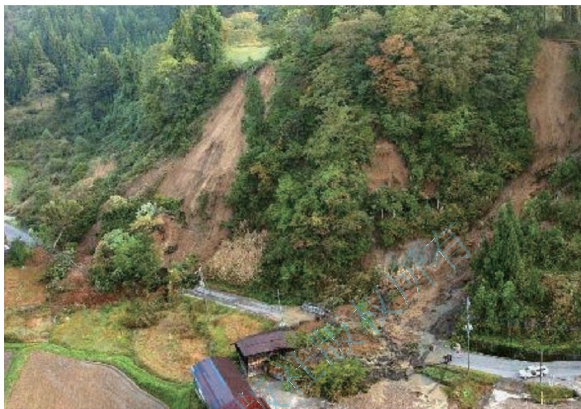
(b) 地动：带坡度的基岩面上地基土液化失效，整体顺势错动

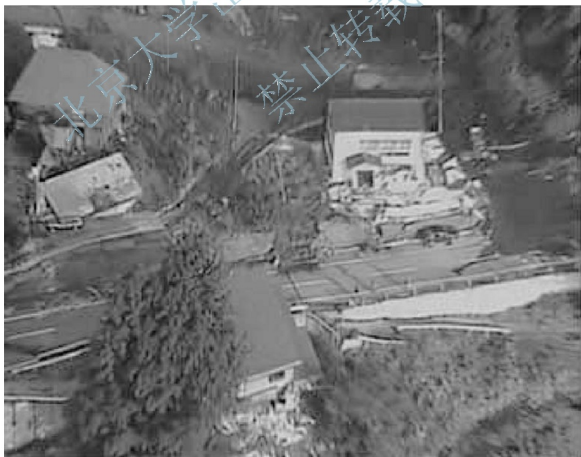
(c) 地陷：凸起的基岩顶部范围内被液化失效的土体向四面侧移引起地面下陷

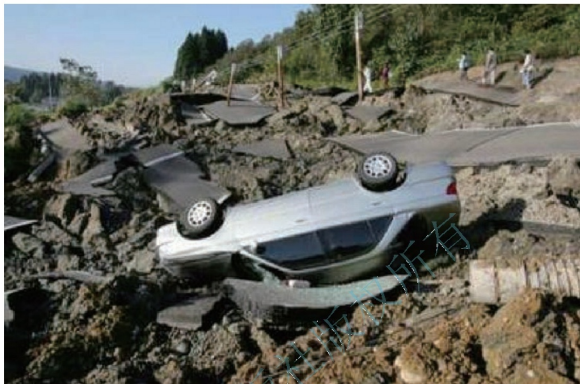
(d) 喷沙：凹下的基岩面上的中心地带由于受四方汇集过来的液化土挤压而引起喷沙

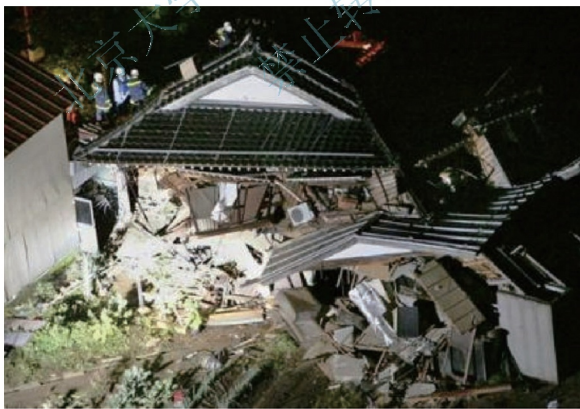
(a) 平房摧毁：虽然震级不高，但平房损毁更严重。只因受力方向不单一，在地基液化失效的条件下，自重不大，整体性不好，抵抗力不强的小平房，犹如漂浮在水面上的一叶轻舟，只凭地震波袭来的一阵风浪，就足以致其粉身碎骨

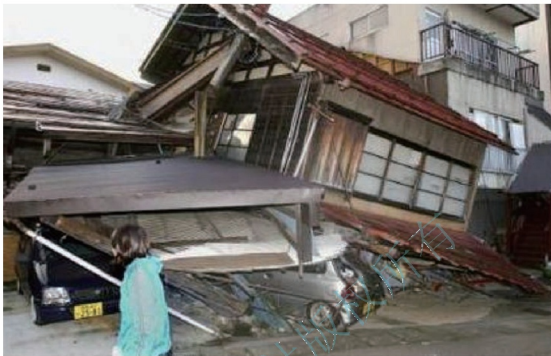
(b) 矮楼歪脖: 不仅受推, 而且受扭, 对于本来存在温度裂缝或沉降裂缝的砖混结构建筑物, 破坏力更大

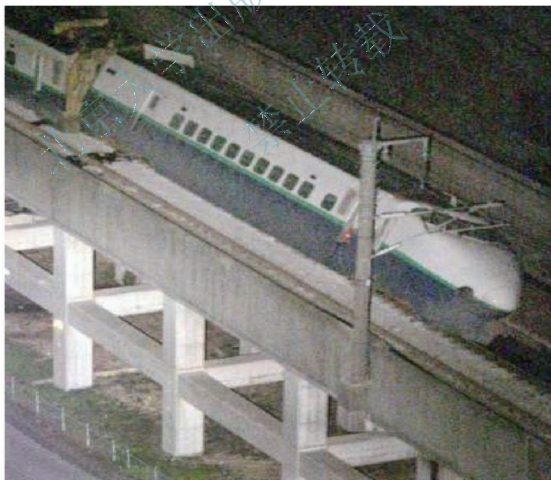
(c) 火车出轨: 新干线是日本人的骄傲, 在技术上是相当成功的, 已经历过阪神大地震的考验, 也没有出过大问题。在震级相对偏低的新潟地震中却屡屡出现列车出轨和线路受损现象, 也说明了粉砂土液化的破坏特征

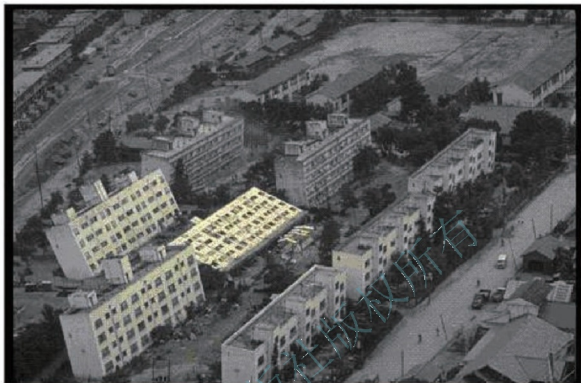
(d) 低度地震波掀翻了液化粉砂土上的新泻大楼：所谓低度地震，是指新潟地震与阪神地震的震级相比，其强度等级要低得多。在阪神地震中都未见到的高楼坍塌现象，在新潟地震中却难免出现，正说明了粉砂土液化现象的特征及其危害性

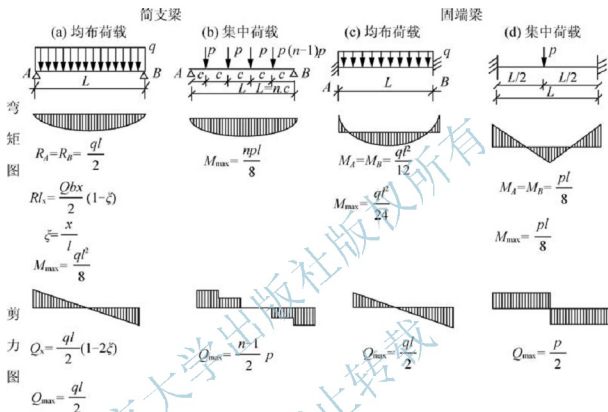
而形成。研究结构裂缝机理,应从研究结构的内力图形开始。结构构件的内力图包括弯矩图和剪力图。试以最常见的简支梁与固端梁为例,来说明其分别在均布荷载与集中荷载两种情况下的弯矩图形及剪力图形的变化(图 4.1)。并进一步对由弯曲应力与剪应力合成的主拉应力进行研究。因为主拉应力是直接产生结构裂缝的作用力。

图 4.1 结构构件的内力图

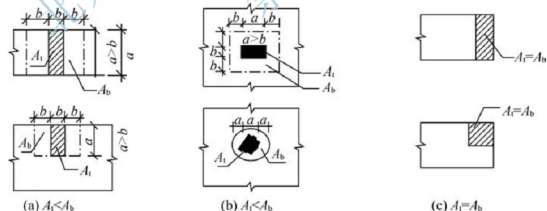
(2) 在集中荷载作用于支座边缘, 压应力不能扩散, 即压力的实际作用面积与承压计算面积相等, 也就是  $A_i = A_b$  的情况下, 如图 4.3(c) 所示。压应力失去了扩散衰减的机会, 压应力超载裂缝就可能产生, 因此, 集中压力的偏心作用现象在设计与施工中应该尽量避免。江西某商住楼坍塌事故就是教训。

(3) 不管属于图 4.3(a)、(b), 还是图 4.3(c) 的情况, 集中压力在传递扩散过程中, 会产生水平方向的剪胀力, 形成竖向成束状的剪胀裂缝。这是一种危险性很大的裂缝。北京矿业学院教学大楼坍塌事故、江西某商住楼坍塌事故都与这种剪胀裂缝有关。

图 4.3 支座处压应力变化状态示意

注:  $A_i$  为集中荷载作用面积;  $A_b$  为集中荷载计算面积

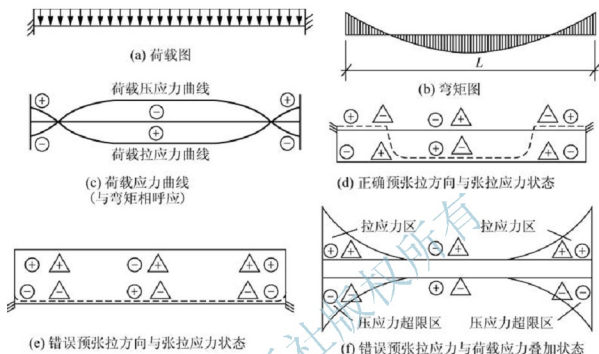
梁内压应力按线性规律分布于梁的中性轴以上。应力强度随弯矩的变化而变化。根据梁断面的平衡破坏设计理论进行足够配筋和混凝土抗压强度偏高的优势, 梁内出现压应力超限导致结构裂缝引起事故的几率很低。只是在预应力混凝土构件中, 梁端的底部本来是因负弯矩的存在而属于压应力区, 如果预应力张拉索在梁端底部区域没有及时弯起转向梁

顶区域,则梁底可能会压应力超限,引起剪压破坏的危险,如图4.4所示。

图 4.4 梁内的压应力状态

注: ⊕代表荷载拉应力; ⊖代表荷载压应力; △代表张拉拉应力; ▽代表张拉压应力。

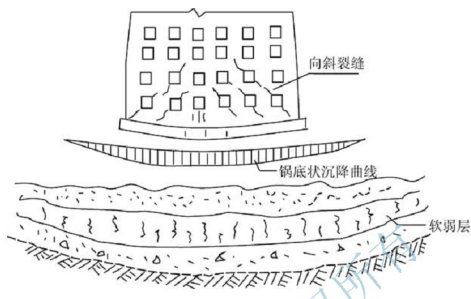
当软土地基的软土层厚度是中间段偏厚,两端部位偏薄时,中间部分的压缩沉降量就偏大,端部沉降量偏小,使沉降曲线形成向下凹的锅底状曲线。基础和上部结构在争取与地基变形曲线相协调的情况下,也形成了下凹式的弹性地基上深梁的工作状态。深梁的内力与变形完全可以用弹塑性理论求解,裂缝走向则与应力图形走向正交,因此成为相对内倾式的八字形向斜裂缝,且是成组出现、均匀分布的裂缝。最先出现在基础或底层的勒脚上,窗台下,从中部向两端逐渐发展,从底层向上层逐步发展,但决不致发展到中性轴以上,更不致发展到顶层(图 5.3)。

图 5.3 锅底状下沉曲线上的向斜裂缝

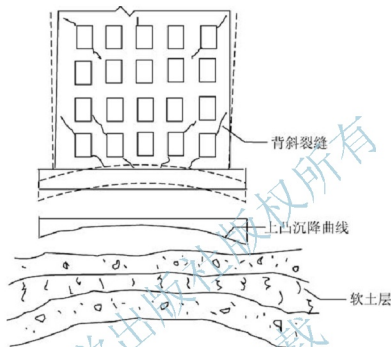
两端大,形成上凸曲线。在上部结构和基础与地基沉降曲线保持协调的过程中,纵向墙体内部从顶层往下逐渐产生了水平张拉应力。墙顶中部先出现垂直裂缝,反向背斜的倒八字形裂缝则逐渐从上往下,或从下往上发展,发展顺序要随上部结构的整体刚度和墙体的抗拉能力而定(图 5.5)。

图 5.5 上凸沉降曲线墙体上背斜裂缝

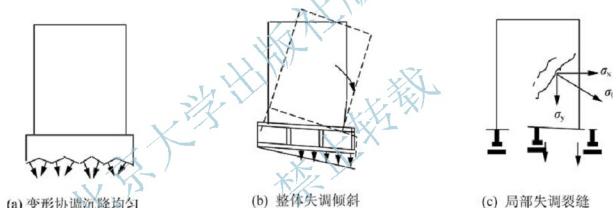
遇到软硬不均匀的地基时,如果基础设计采用柔性筏板或壳板、或拱板、或折板,则通过底板的约束作用与扩散作用,可以对地基的变形起着有效的协调作用,以调整基底压力和沉降量,既不会出现建筑物倾斜,也不致引起结构裂缝,如图 7.1(a)所示。如果基础和上部结构的整体性很好,刚度极大,则不均匀沉降现象将导致建筑物整体倾斜,如图 7.1(b)所示。如果采用的是刚性和整体性较差的带形基础或独立基础,则导致的将是不均匀的局部下沉和墙面裂缝,如图 7.1(c)所示。

图 7.1 地基与基础间的变形协调

注:  $\sigma_1$  为主拉应力;  $\sigma_2$  为水平应力;  $\sigma_3$  为垂直应力。

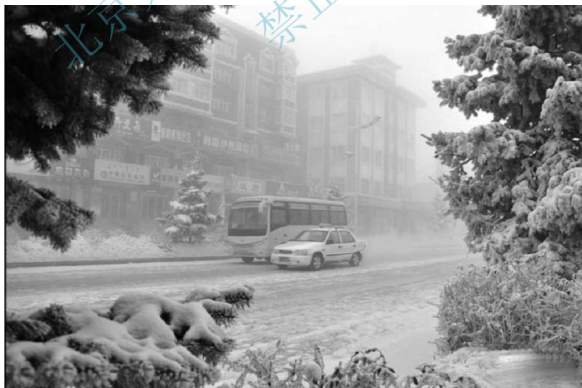
图 10.4 呼伦贝尔的严寒和被冻毁房屋

本来,在全球变暖的大趋势下,似不应该有极端寒冷天气的出现。只是经研究发现,正是全球变暖激起了大气环流和大洋洋流的运行速度加快,运行势能增大,从大西洋北上的强势暖湿气流侵入北极上空,迫使北极寒流向南扩展,所以导致南边出现极寒天气。研究还发现,全球地表变暖,正是地心内热过量失散所致,也就是说地球的寿命将缩短,冰天雪地的极寒时期终将到来。建筑物,尤其是抗冻能力最差的砖混结构,最终毁于冰冻也势在难免。2012 年的 2 月,呼伦贝尔持续 11 天出现了一  $40^{\circ}\text{C}$  以下的低温,极限最低达  $-51.9^{\circ}\text{C}$ 。假设建筑物的施工季节是夏季,合龙温度为  $+20^{\circ}\text{C}$ ,那么其降温冷缩的计算温差就达  $60^{\circ}\text{C}$  以上(尚未包括干缩当量温差),钢筋混凝土和砖砌体的线膨胀系数分别为  $1 \times 10^{-5}/^{\circ}\text{C}$  和  $5 \times 10^{-6}/^{\circ}\text{C}$ ,两者相差 2 倍。那么长度为 30m 的房屋,发生在砖墙上的冷缩裂缝总量就可达 10mm,如果每条裂缝的宽度按规范限值 0.2mm 计,裂缝总数就可达 50 条以上。这就是呼伦贝尔市 2 万多间砖混房屋被冻毁的原因。因此说砖混结构防极寒冻毁还是一个值得关注的新课题。具体灾情见图 10.4。

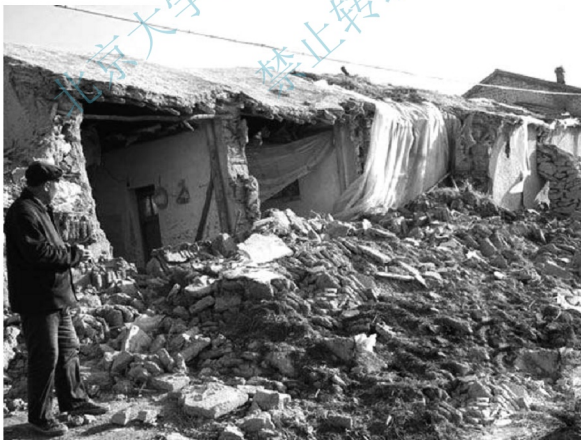
2011 年 5 月，河北康保村出现了大面积的农田损毁，作物绝收，住房裂损坍塌灾害。致害原因就是由于邻近是煤矿，地下被采煤掏空。

图 10.5 康保民居裂损

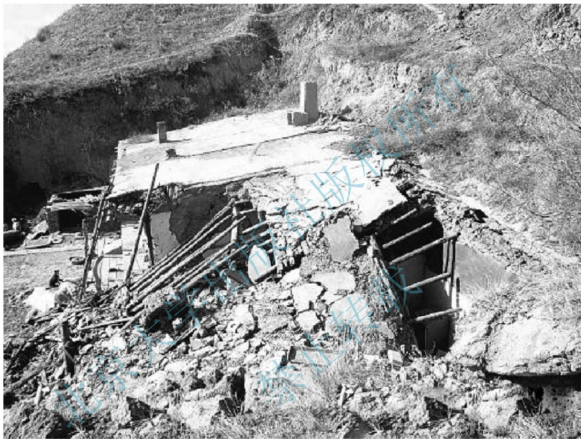
2011 年 2 月, 大同魏家沟发生了与河北康保相类似的灾害, 却被人们确认为地质灾害。凭早年对开滦、峰峰、京西、大同等老矿区的考察印象: 对于一个采空深度动辄几百米甚至几千米的老矿区来说, 其地表影响范围决不会止于几千米或几十千米。深度采空直接导致了大区域范围内的地下水和地应力失衡, 必然带来大范围内的大小地质灾害。因此说魏家沟灾害表面上看来是地质灾害, 实质上仍应归于采矿影响。

图 10.6 魏家沟民居坍塌

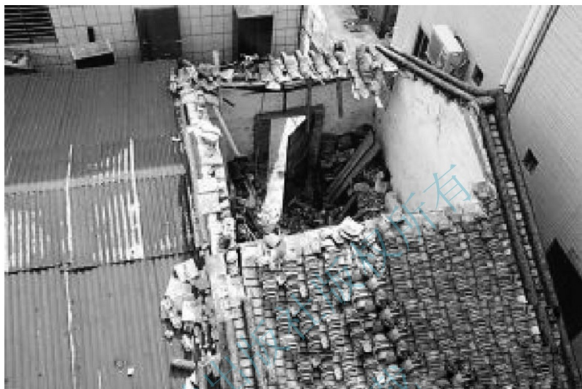
图 10.7 虎门隧道口民居裂损

(1) 广深高速虎门村隧道及兰商高速万军回隧道口民居裂损: 参见图 10.7。

2010 年 10 月及 2010 年 11 月, 虎门和万军回两条隧道爆破施工时, 都导致了离隧道口不远的村庄民居大范围裂损。

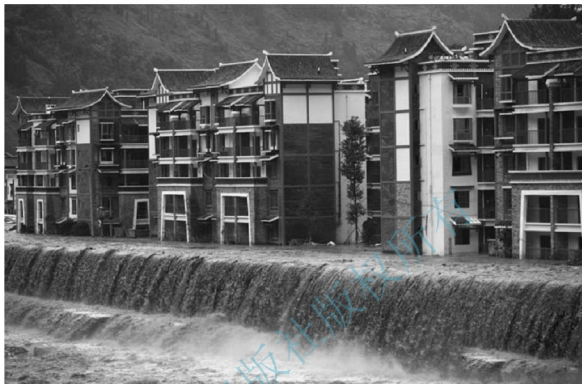
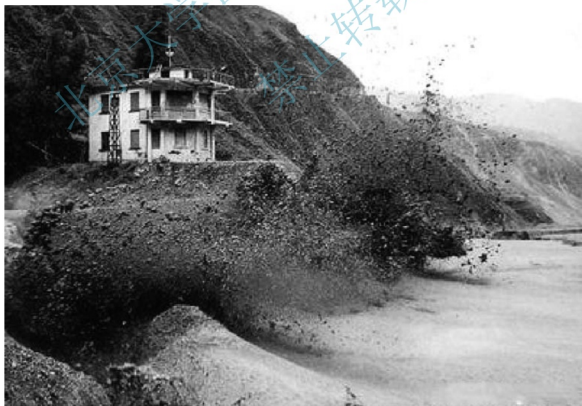
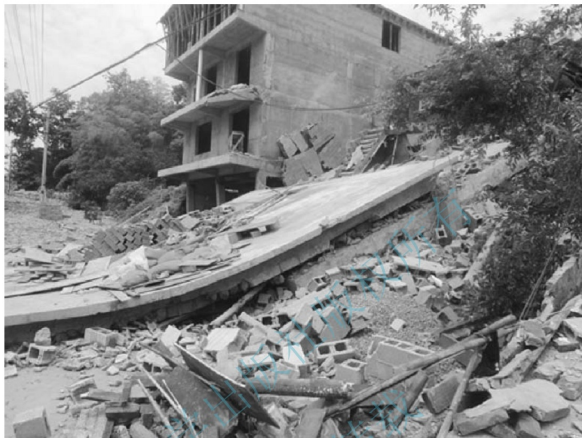
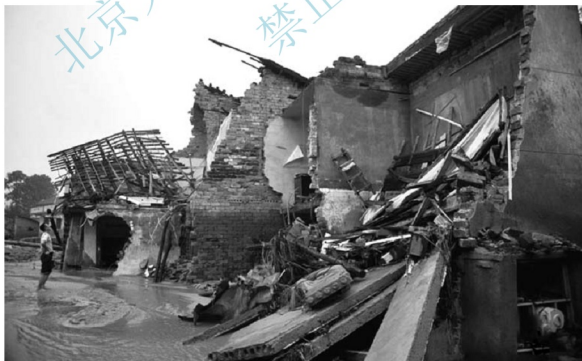
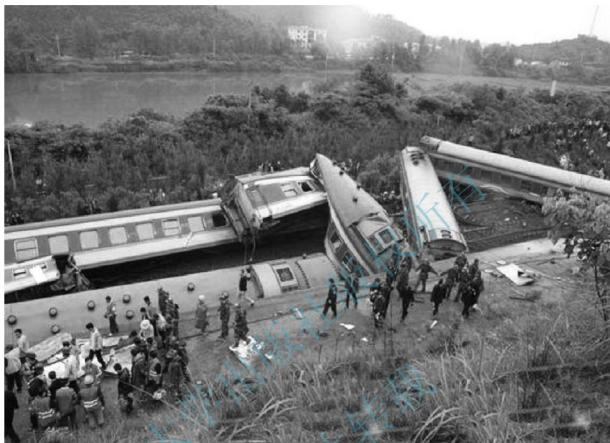
图 10.8 几幅有代表性的泥石流灾害画面

(2) 高坝蓄水直接淹毁民居, 或是蓄水后导致山体坍塌摧毁民居的记录层出不穷。高速、高铁施工大范围、大深度破坏山体引起广泛的山体失稳崩塌, 泥石流横扫河谷的局面并不亚于地质构造、地形地貌和山洪暴发等天然原因所形成的泥石流大灾害。因此说, 三高(高速、高铁、高坝)给既有工程(不论什么结构)带来的威胁极大。希望得到三高产业部门的关注。图 10.8 所显示的几幅令人触目惊心的泥石流画面既是天灾, 也含人祸。对此,

(b) 汶川泥石流

(c) 昆明东川泥石流

(d) 重庆泥石流

(e) 岳阳泥石流

(f) 江西泥石流引起火车出轨

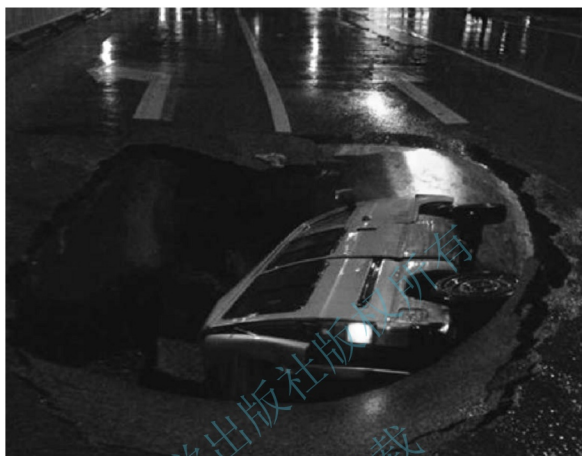
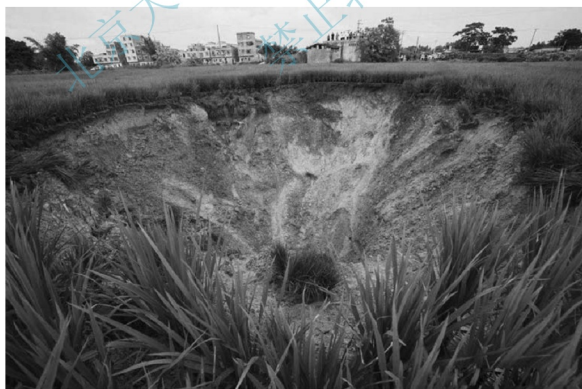
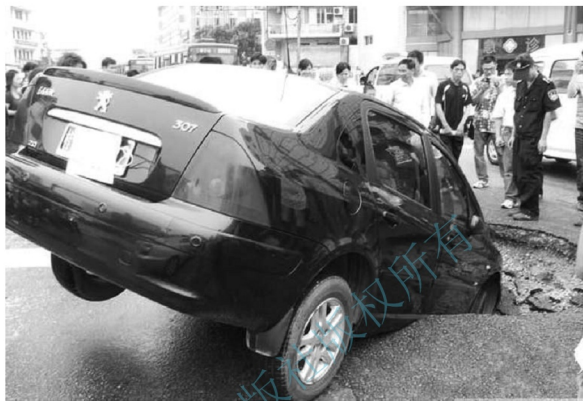
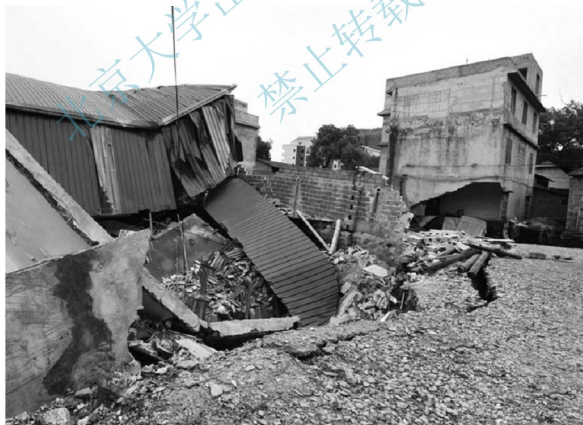
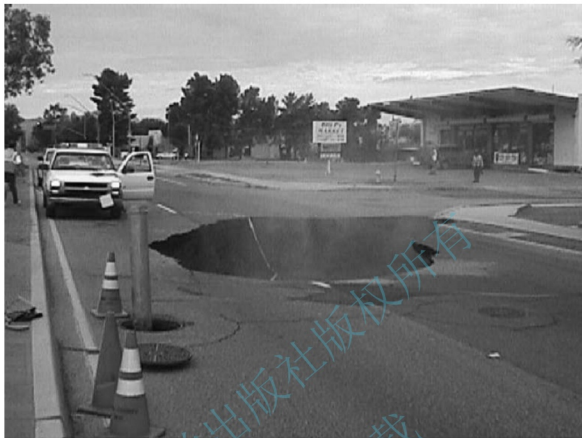
图 10.9 广西地区大范围地陷现象图

2012年6月在广西柳州、南宁、桂林一带大范围内频繁出现了惊人的地陷现象,导致房舍坍塌,农田被毁,街面下陷,汽车落井,社会沸腾,人心不安。其实,在溶岩地区,喀斯特溶洞发育的结果,只要保持有充沛的地下水及时充填,地应力就不致失衡,地层构造和岩体就不致失稳和坍塌。之所以出现大范围地陷现象,显然是由于人们在地下取水过度导致的结果。近年来由于工农业的高速发展,用水量激增,而地表水又受到大面积污染,使人们对地下水的依存度日渐高涨。地下取水过度的现象也就日趋普遍与严重。以北京、太原、西安、济南、上海和海口为代表的大城市,地下水位的下降幅度,竟然迅速创下了几十甚至几百米的记录。地下水被抽空以后,地应力失去平衡,地层失去稳定,地陷现象也就必然跟进。至于长江三角洲的地下水位持续下降以后,于30年内引起1/3以上的地面整体下沉量达200mm以上的现实,更值得警惕。广西地区大范围地陷现象图参见图10.9。

(a) 桂林市区地陷

(b) 南宁西乡塘地陷(2006)年

(c) 南宁市区地陷

(d) 柳州城郊地陷

(c) 柳州市区地陷

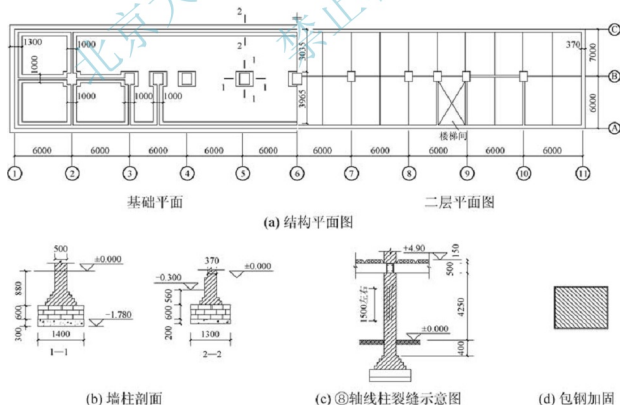
某三层轻工业厂房,预制楼板,现浇两跨钢筋混凝土连续梁,外砖墙内砖柱承重;砖柱截面  $490\text{mm} \times 490\text{mm}$ ,采用 MU10 砖、M10 水泥混合砂浆砌筑;基础为三七灰土,上砌毛石,砖墙基础底面宽  $1300\text{mm}$ ,砖柱基础底面积为  $1400\text{mm} \times 1400\text{mm}$ ,地基设计承载力  $f_k = 150\text{kN/m}^2$ ,如图 10.10(a)、(b)所示。该房屋主体结构完工时,几个底层砖柱就

图 10.10 某轻工业厂房平面及砖柱裂缝示意

发生严重的竖向裂缝。其中最严重的位于③轴线,裂缝最宽处达8~10mm,长1.5m左右,说明该砖柱已濒临破坏,如图10.10(c)所示。发现裂缝后,随即对各层砖柱进行加固,加固方案为四角外包角钢 $\angle 75\text{mm} \times 75\text{mm} \times 6\text{mm}$ ,角钢间用缀条连接,如图10.10(d)所示,但加固方案并未取得成效。

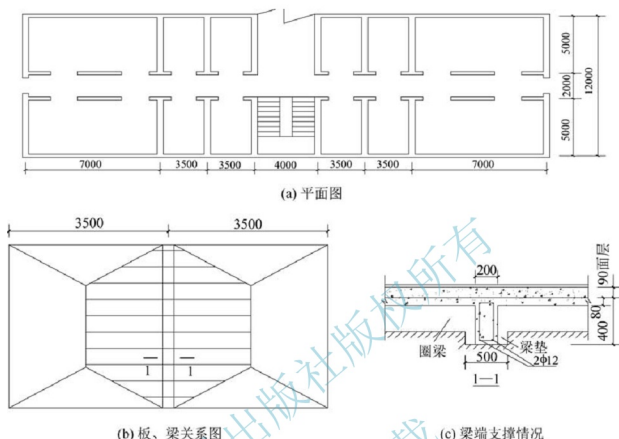
图 10.11 某办公楼平面和板、梁示意

梁端上面所受的压力较大时(如二层),梁跨中弯矩可减少 50%左右;当这种压力较小时(如三层),梁跨中弯矩可减少 30%左右。推而广之,当这种压力为零约束完全放松时,梁跨中弯矩减少值也为零,也就是达简支梁跨中最大弯矩  $ql^2/8$  的理论值。

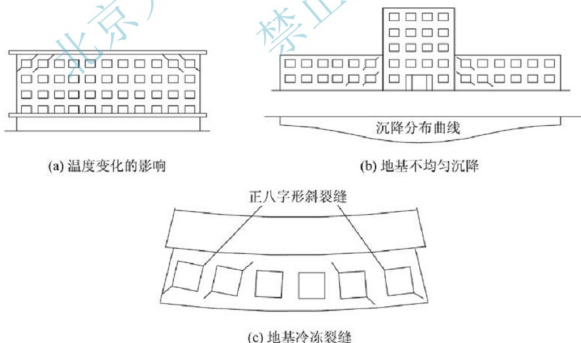
砌体结构的屋盖一般是采用钢筋混凝土材料。墙体是采用砖或砌块。这两者的线膨胀系数相差比较大,钢筋混凝土的线膨胀系数为  $1.0 \times 10^{-5}$ ,砖墙的线膨胀系数为  $0.5 \times 10^{-5}$ 。所以在相同温差下,混凝土构件的变形要比砖墙的变形大 1 倍以上。两者的变形不协调就会引起因约束变形而产生的附加应力。当这种附加应力大于砌体的抗拉应力时就会在墙体中产生裂缝,当温度下降板面冷缩量大于墙体冷缩量时,就会出现正八字形裂缝,如图 10.15(a) 所示。

图 10.15 正八字形裂缝示意

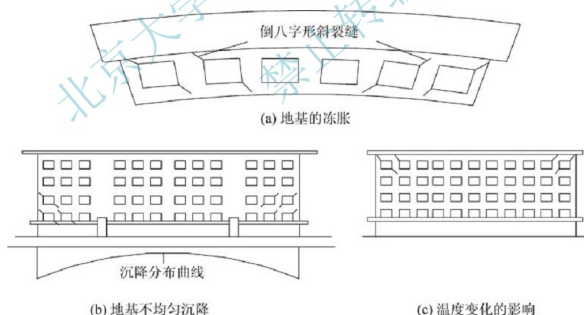
当房屋两端冻胀量较小,中间较大时,在房屋两端门窗口角部位会产生形状为倒八字形斜裂缝,如图 10.16(a)所示。

图 10.16 倒八字形裂缝示意

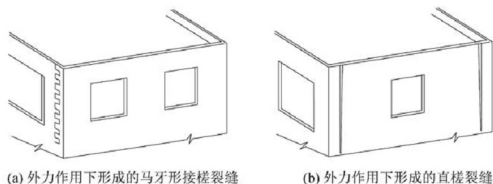
当纵墙横墙分别施工,留有“马牙槎”时,垂直裂缝常表现为锯齿形,如图 10.19(a)所示。

当砖块强度很低或者砌筑中纵墙留有槎时,垂直裂缝表现为直线形,如图 10.19(b)所示。

图 10.19 水平地震作用形成的垂直裂缝示意

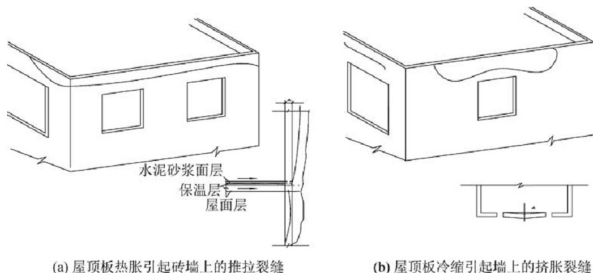
不少房屋的女儿墙建成后不久即发生侧向变形，即在女儿墙根部和平屋顶交接处砌体外凸或女儿墙外倾，造成女儿墙墙体开裂。这种开裂缝有的在墙角，有的在墙顶，有的沿房屋四周形成圈状，如图 10.20(a)、(b)所示。其规律大体是短边比长边严重，房屋越长越严重。产生这种现象的主要原因是气温升高或降低后，混凝土屋顶板和水泥砂浆面层沿长度方向的伸长或缩短变形比砖墙体大，砖墙阻止这种伸长或缩短，混凝土顶板就对砖墙砌体产生外推力或内挤力造成裂缝。温差越大，房屋长度越长，面层越密实越厚，这种外推力或内挤力就越大，裂缝就越严重。

图 10.20 因温差引起的女儿墙裂缝示意

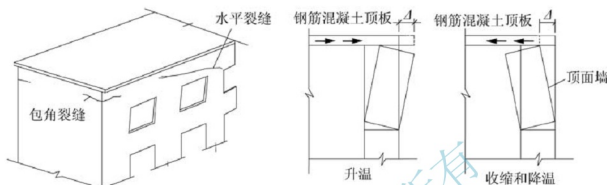
无女儿墙的房屋有时外墙上还会出现端角部的包角缝和沿纵向的水平缝。裂缝位置在屋顶板底部附近或顶层圈梁底部附近。裂缝深度有时贯通墙厚。图 10.21 表示这种裂缝的情况和产生的原因。

图 10.21 因温差引起的外墙包角和水平裂缝示意

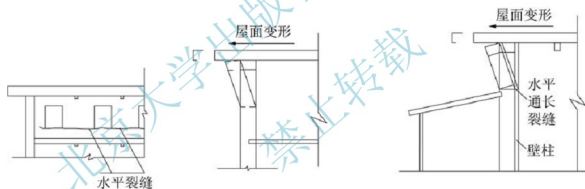
在比较空旷高大的房屋的顶层外墙上，常在门窗口上下水平处出现一些通长水平裂缝，有壁柱的墙体常连壁柱一齐裂通。也是因温度变化后屋面板的纵向变形比墙体大，外墙在屋面板支承处产生水平推力的缘故，如图 10.22 所示。

图 10.22 因温差引起的外墙水平裂缝示意
